KÉMES KÖZSÉG

TELEPÜLÉSRENDEZÉSI TERVE
ÖRÖKSÉGVÉDELMI HATÁSTANULMÁNY

2004. NOVEMBER

ÖRÖKSÉGVÉDELMI HATÁSTANULMÁNY

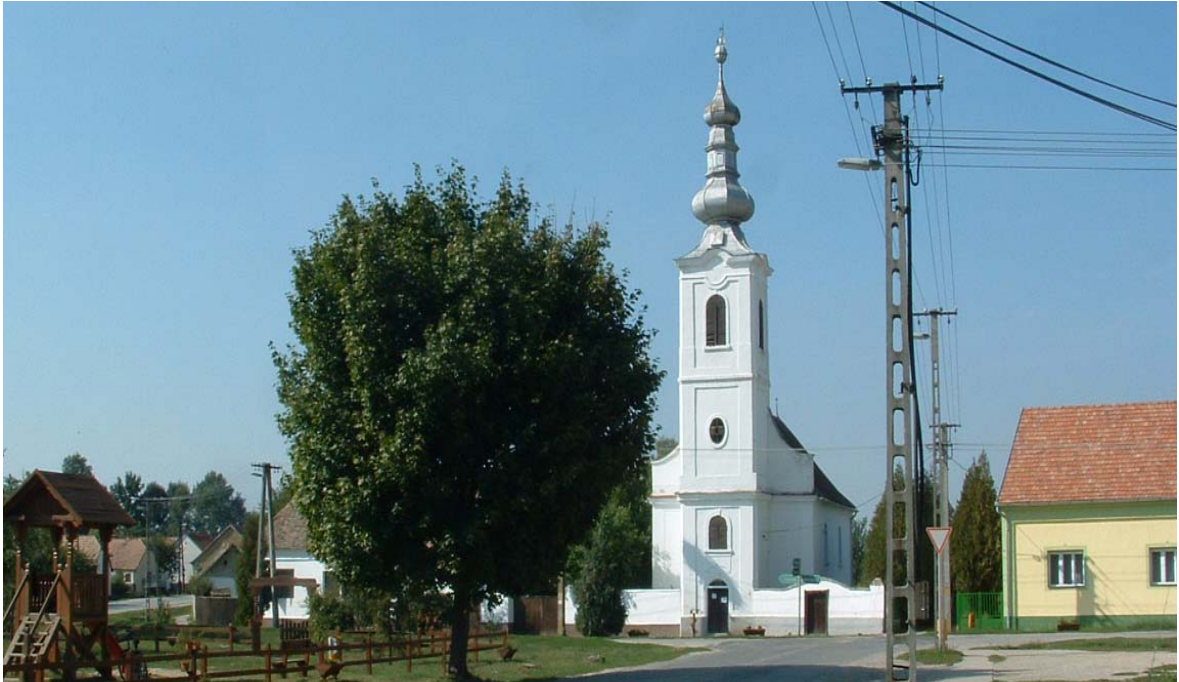
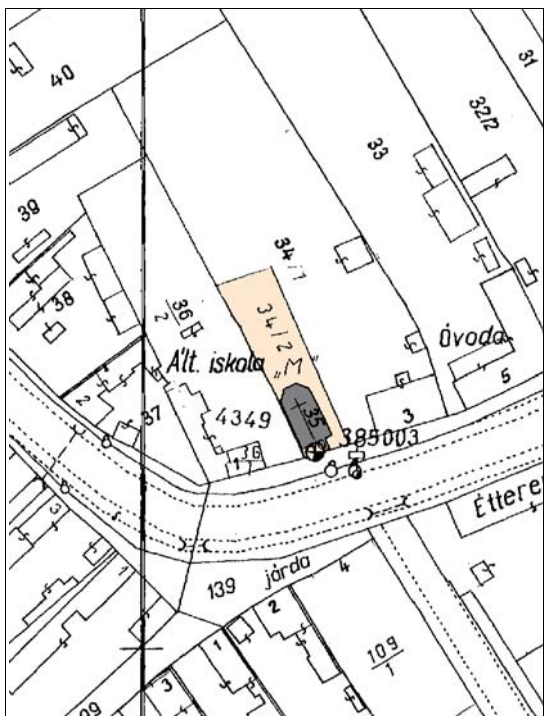
Kémes, Kossuth Lajos u.	M1
Hrsz: 35 és 34/2	
Református templom

Késői, parasztklasszikus stílusú templom. Az 1826-ban leégett templom helyén épült. 1928-ban restaurálták, illetve a közelmúltban folytak külső és belső karbantartási munkák.

A templom klasszikusan az utak csomópontjában áll – mutatja az irányt.

Műemlék, törzsszám: 397

Megőrzés, karbantartás.

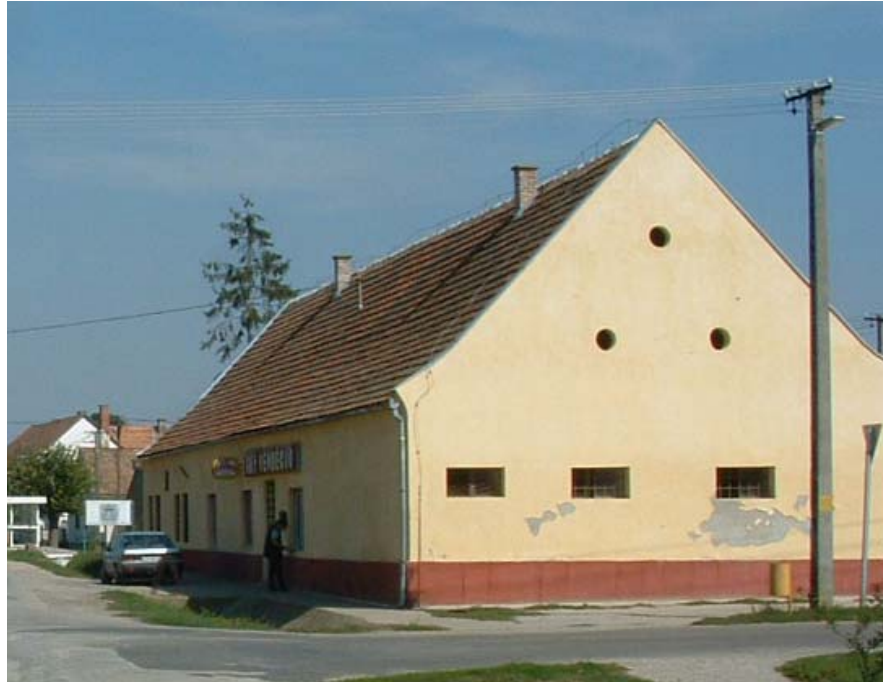
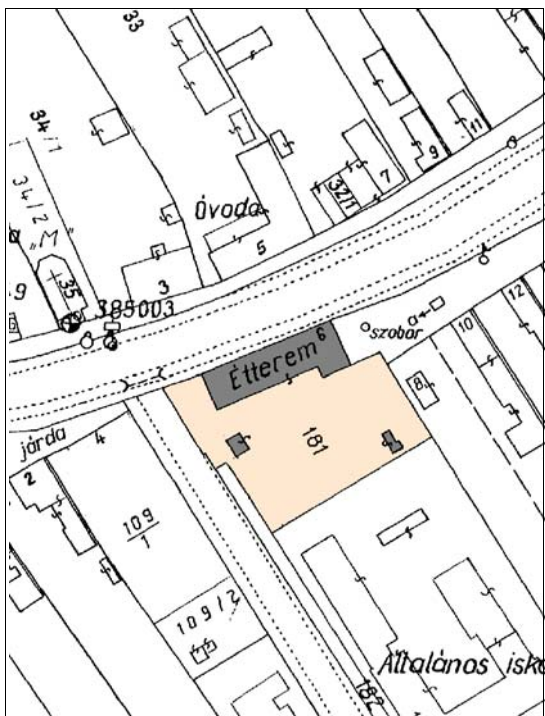
Kémes, Kossuth Lajos u. 6.	H1
Hrsz: 181	
Vendéglő

Volt csárda épülete. A XVIII. szd. végének egyszerű tömegképzése még az épület mára már részleteit, ízét elvesztett állapotában is lenyűgöző.

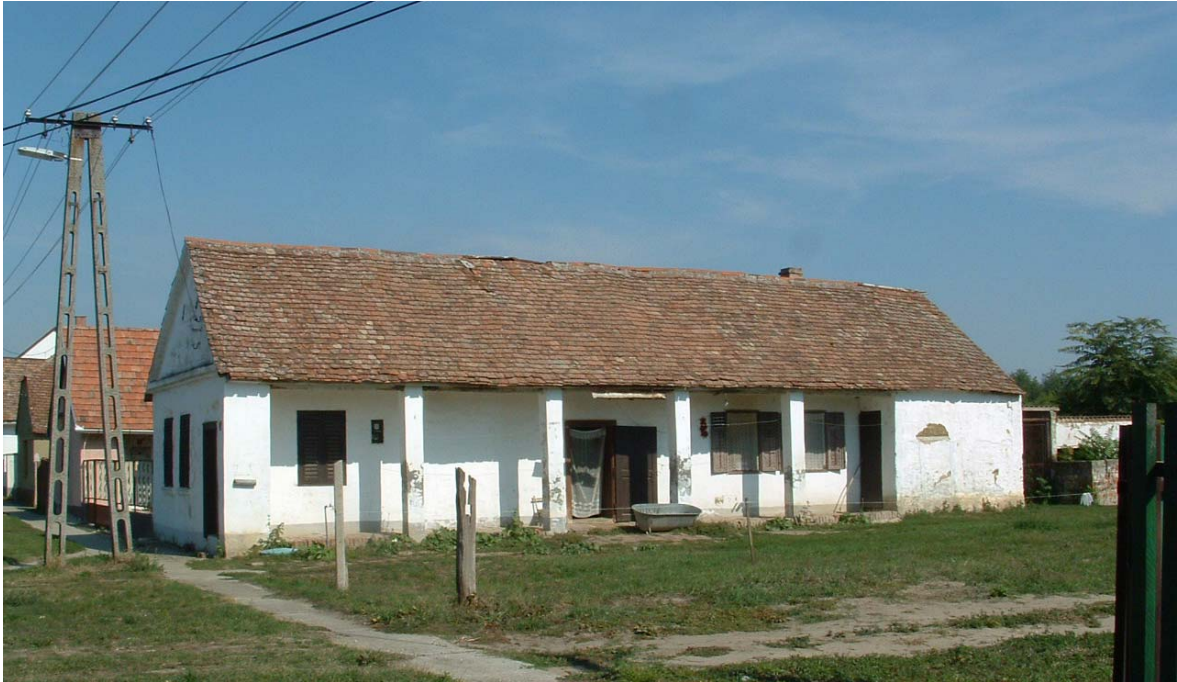
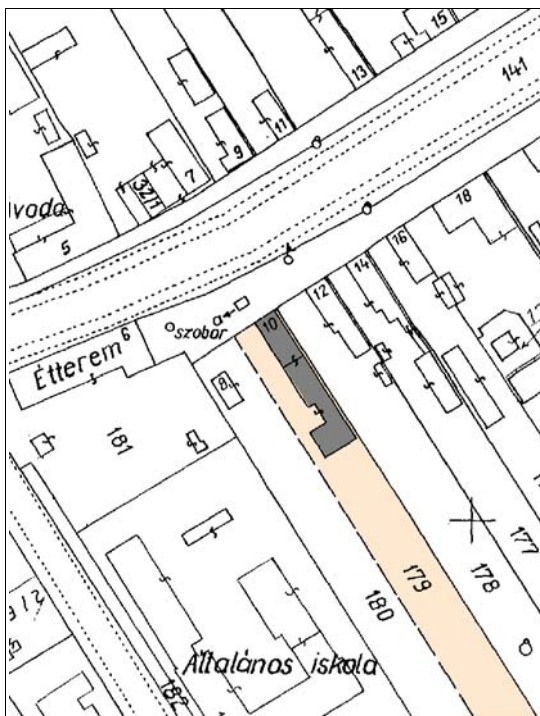
Kémes, Kossuth Lajos u. 10.	H2
Hrsz: 179	
Lakóépület

Tipikus tornácos parasztház. Lepusztult állapota ellenére szinte tökéletesen mutatja a hagyományos paraszti építés jó ízeit.

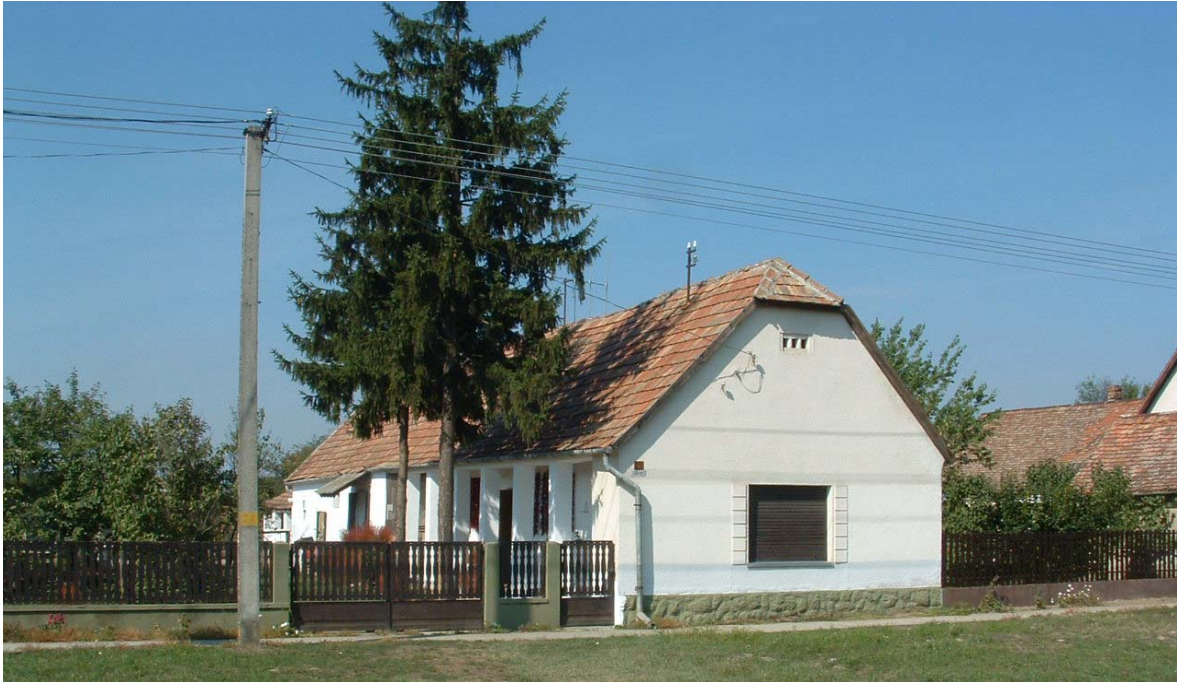
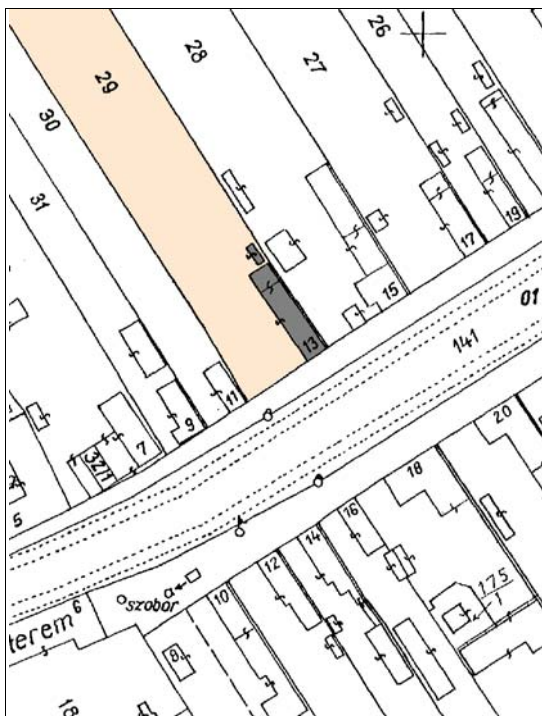
Kémes, Kossuth L. u. 13.	H3
Hrsz: 29	
Lakóépület

Tornácos parasztház, jól karbantartott állapotban. Az utcai homlokzaton tipikus deformáció a két kis ablak felcserélése egy háromosztatú „Tüzép” ablakra.

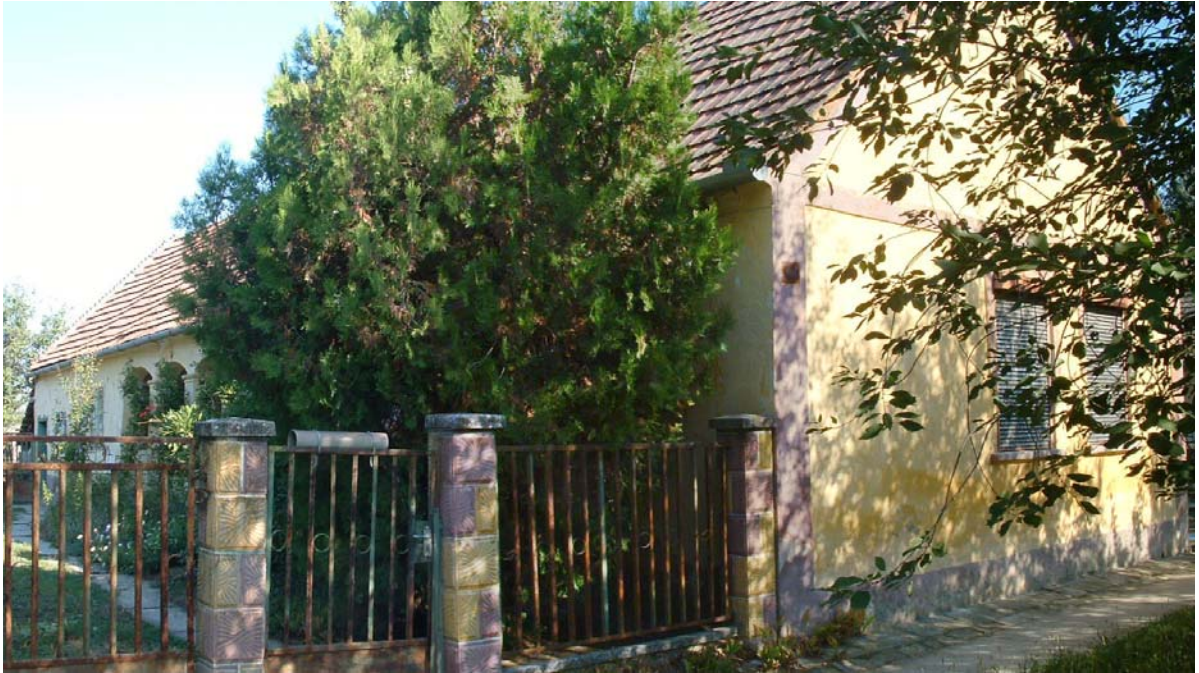
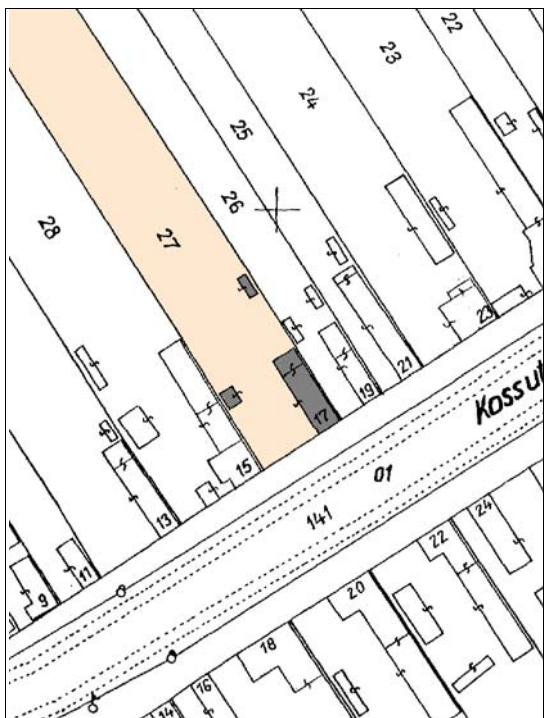
Kémes, Kossuth Lajos u. 17.	H4
Hrsz: 27	
Lakóépület

Jó állapotú tornácos parasztház. A homlokzati díszítés tájidegen. Csak kis mértékű deformációk találhatók az épületen. Az eredeti utcai ablakoztatás megvan, de zsalugáter helyett, már (külső szekrényes) redőnyvel.

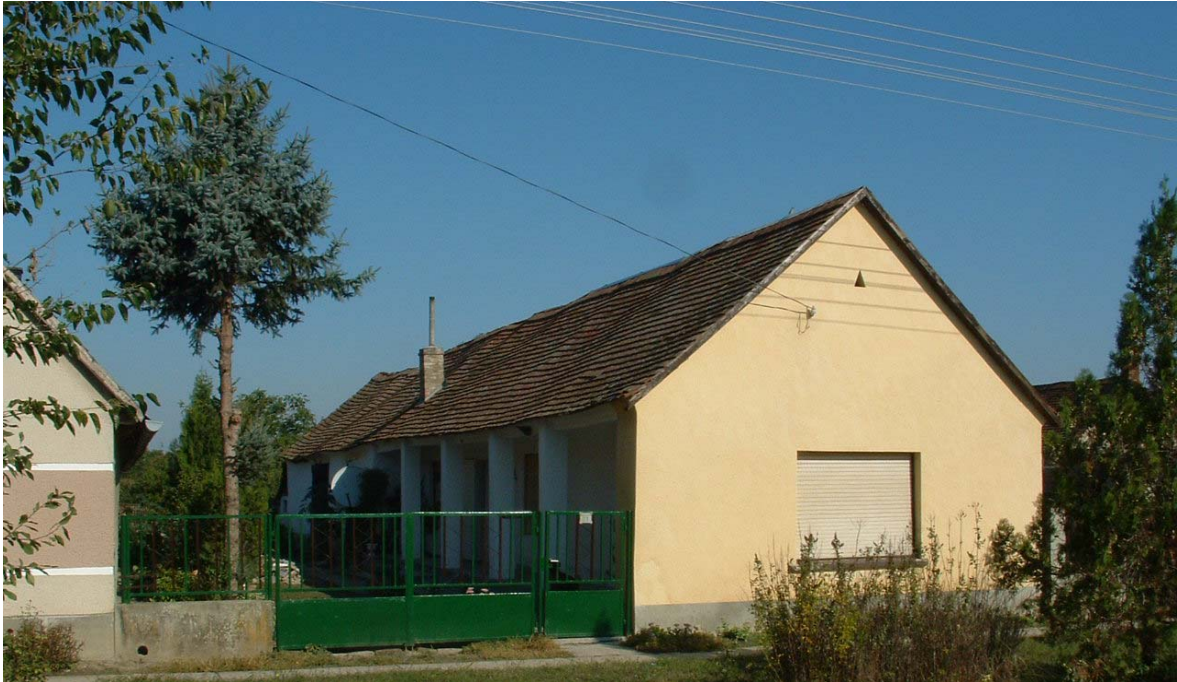
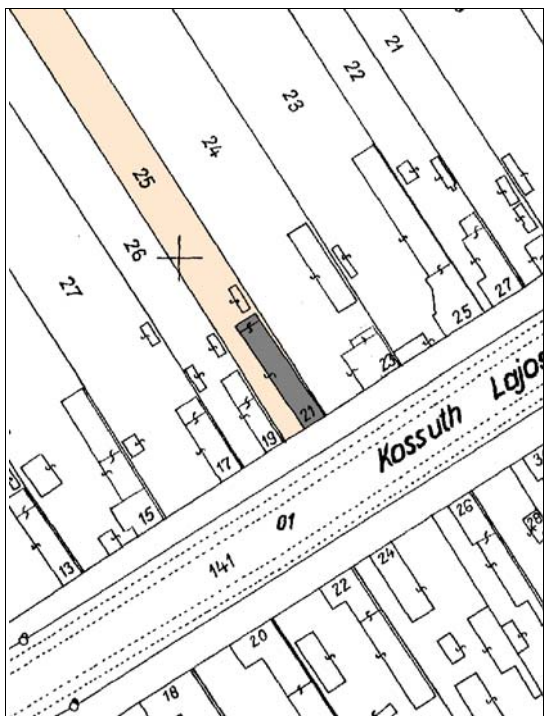
Kémes, Kossuth Lajos u. 21.	H5
Hrsz: 25	
Lakóépület kukoricagóréval

Tornácos parasztház teljesen lekopaszított utcai homlokzattal. Az utcai homlokzaton tipikus deformáció a két kis ablak felcserélése egy háromosztatú „Tüzép” ablakra.

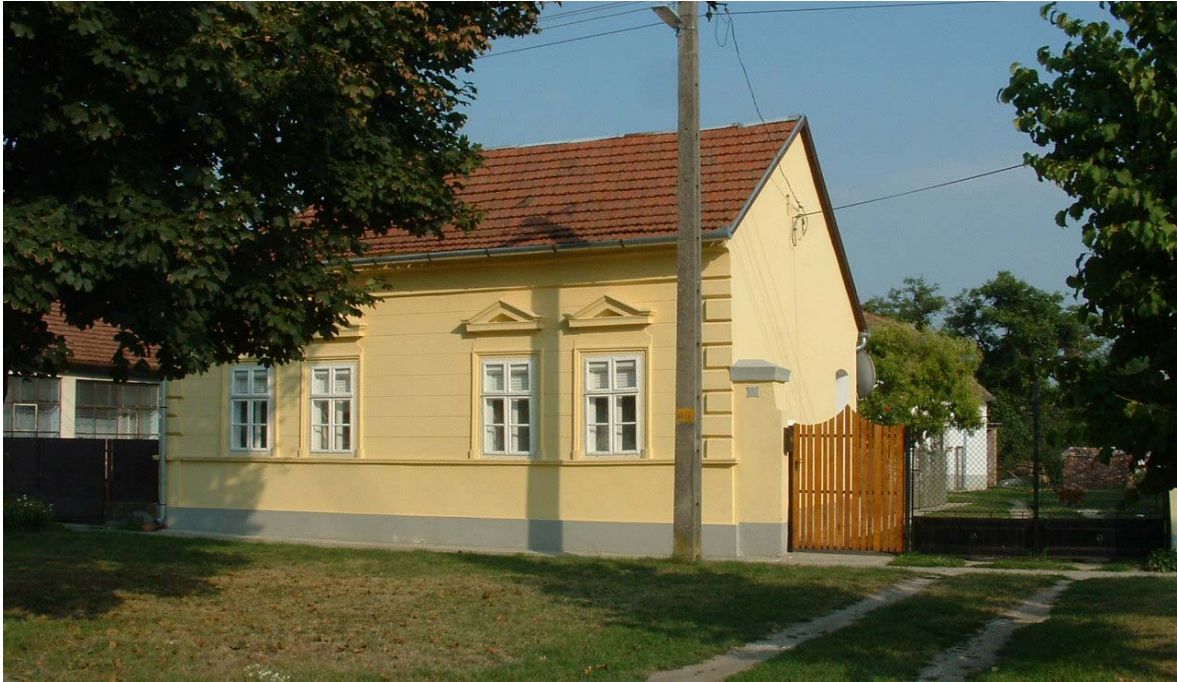
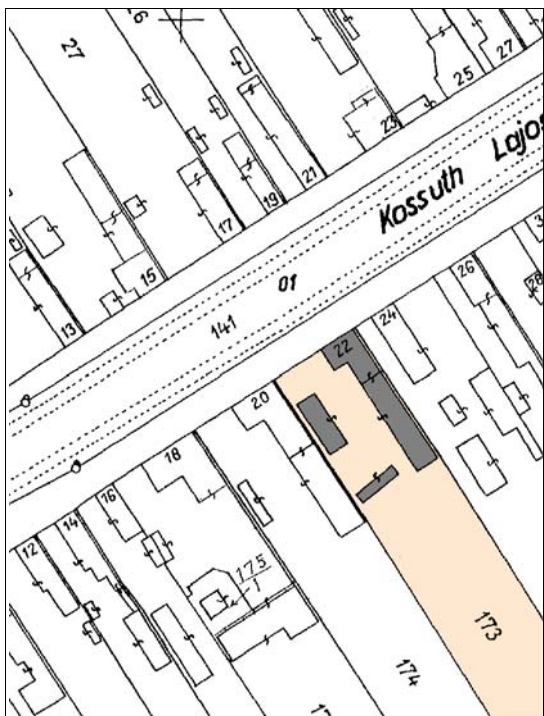
Kémes, Kossuth Lajos u. 22	H6
Hrsz: 173	
Lakóépület

Felújított falusi polgárház. Feltehetően a régmúlt helyi értelmisége építtette eklektikus stílusban. Az épületegyüttes egészéről szépen leolvashatók a falusi életmód különböző szükségletei.

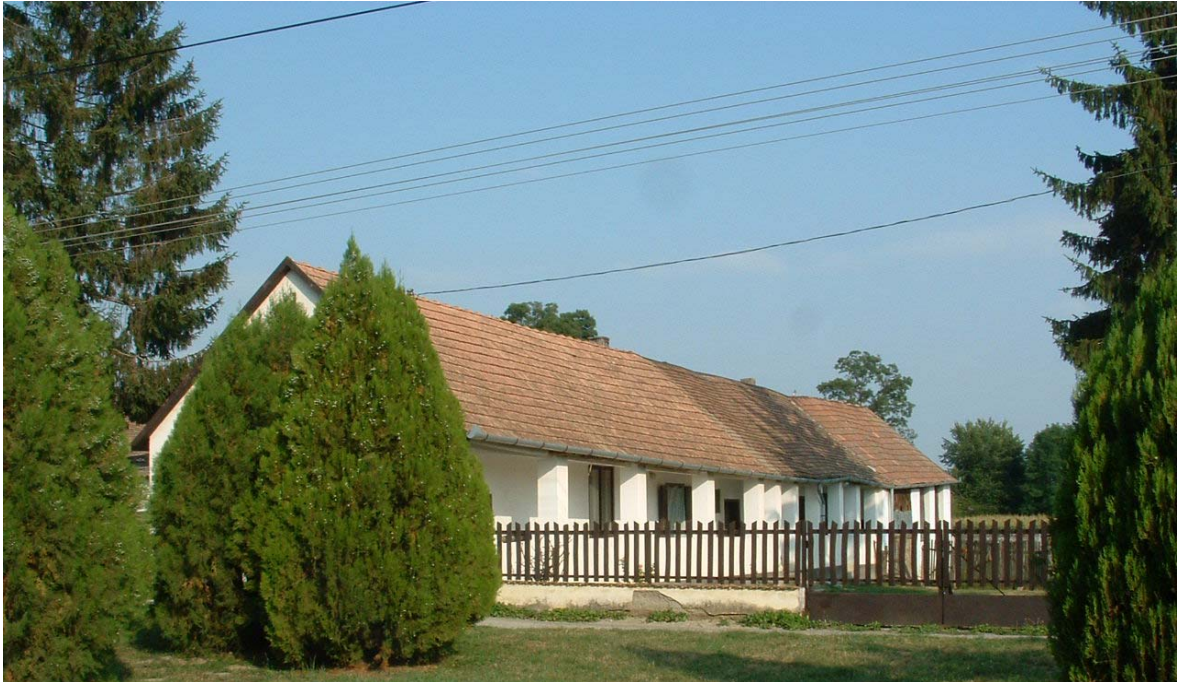
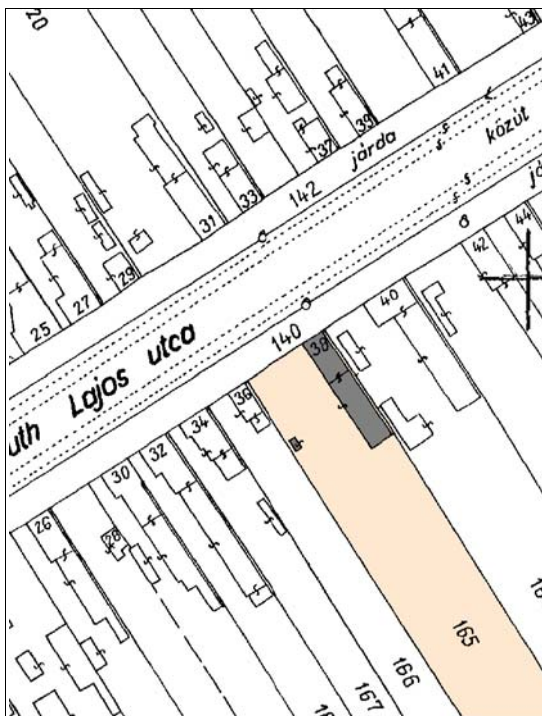
Kémes, Kossuth Lajos u. 38.	H7
Hrsz: 165	
Lakóépület

Szép állapotban megmaradt és karbantartott egybeépült tornácos épületegyüttes. Nagyon szép és jellegzetes példája a népi építészet egyszerűségének és eleganciájának.

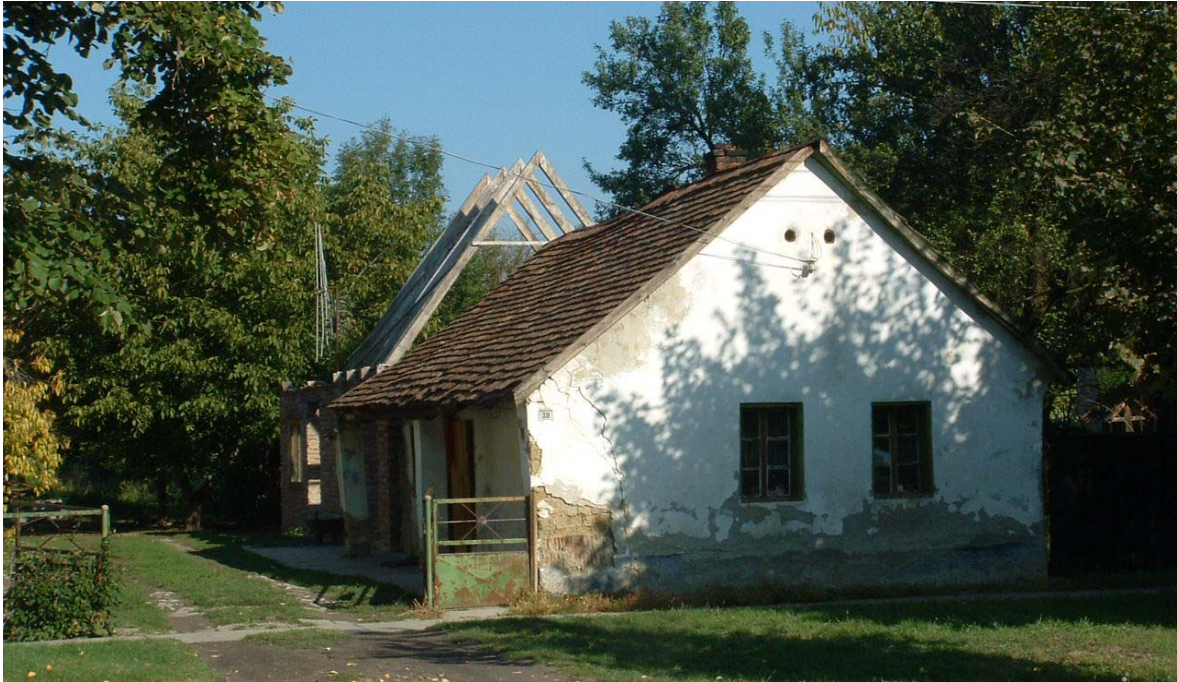
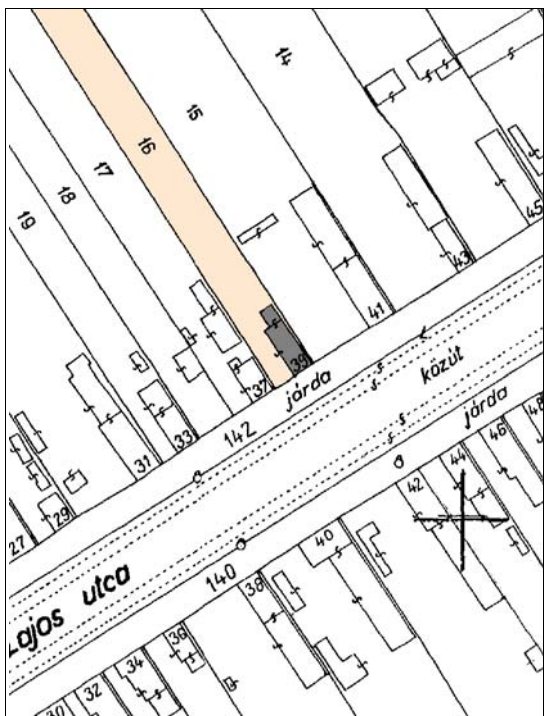
Kémes, Kossuth Lajos u. 39.	H8
Hrsz: 16	
Lakóépület

Viszonylag rossz állapotú tornácos parasztház, mely szépen tükrözi a régmúlt szegényesebb, egyszerű építését.

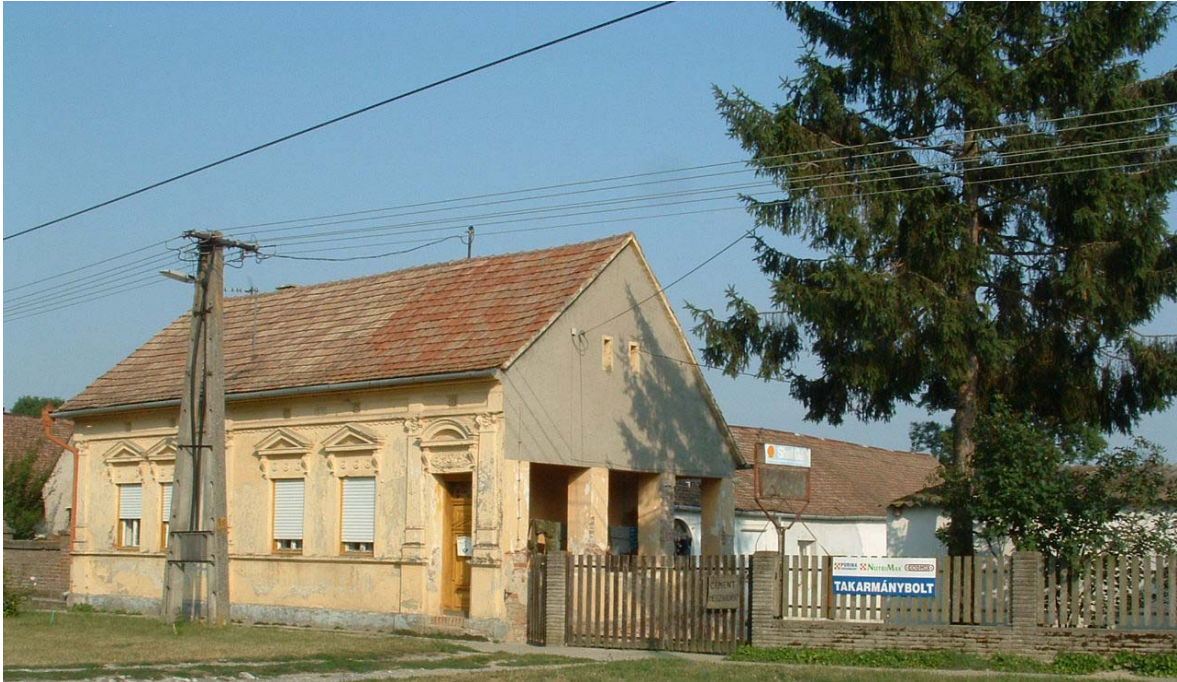
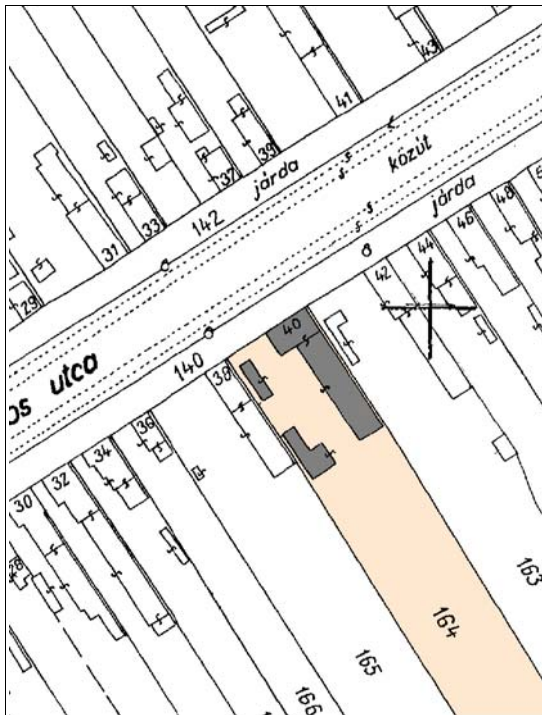
Kémes, Kossuth Lajos u. 40.	H9
Hrsz: 164	
Lakóépület

LEÍRÁS:
Eklektikus falusi „értelmiségi” ház. Az udvari szárny jól tükrözi a falusi életforma igényeit.

Megjegyzés, korrekciós javaslat:
Helyi védelemre javasolt.
Megőrzése indokolt.

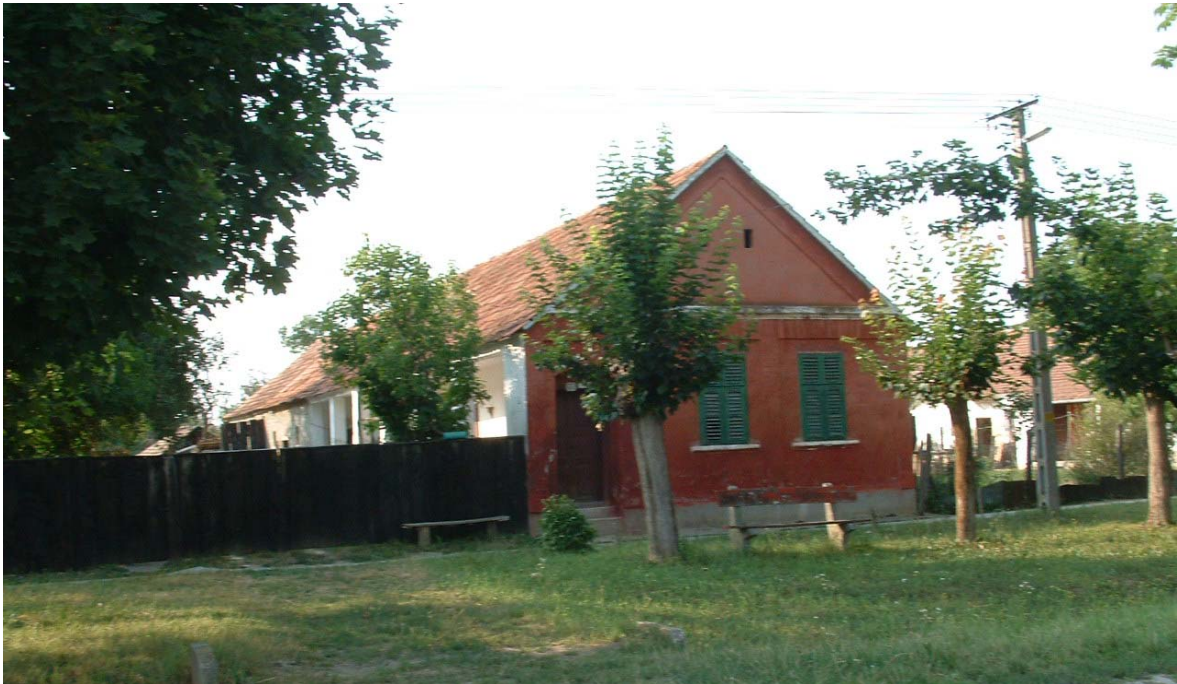
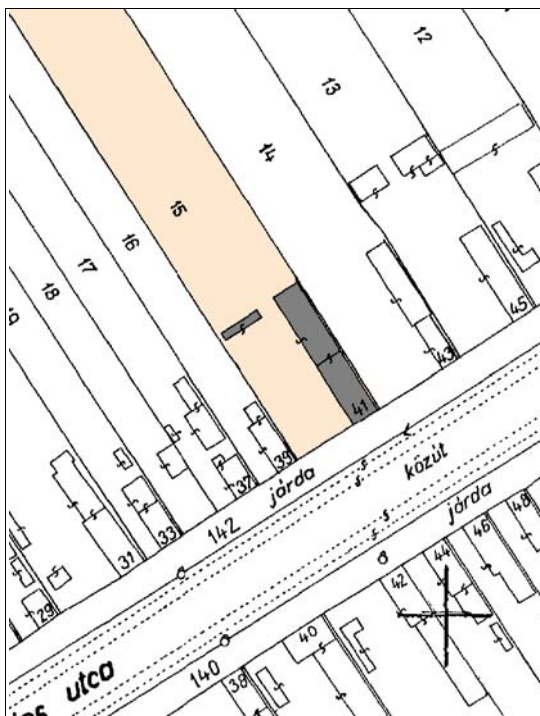
Kémes, Kossuth Lajos u. 41.	H10
Hrsz: 15	
Lakóépület

Szépen karbantartott és szépen épen maradt tornácos parasztház, zárt utcai bejáróval, szépen megmaradt homlokzati részletekkel, zsalugáteres ablakokkal. A homlokzati színezés egzotikus, de tájidegen.

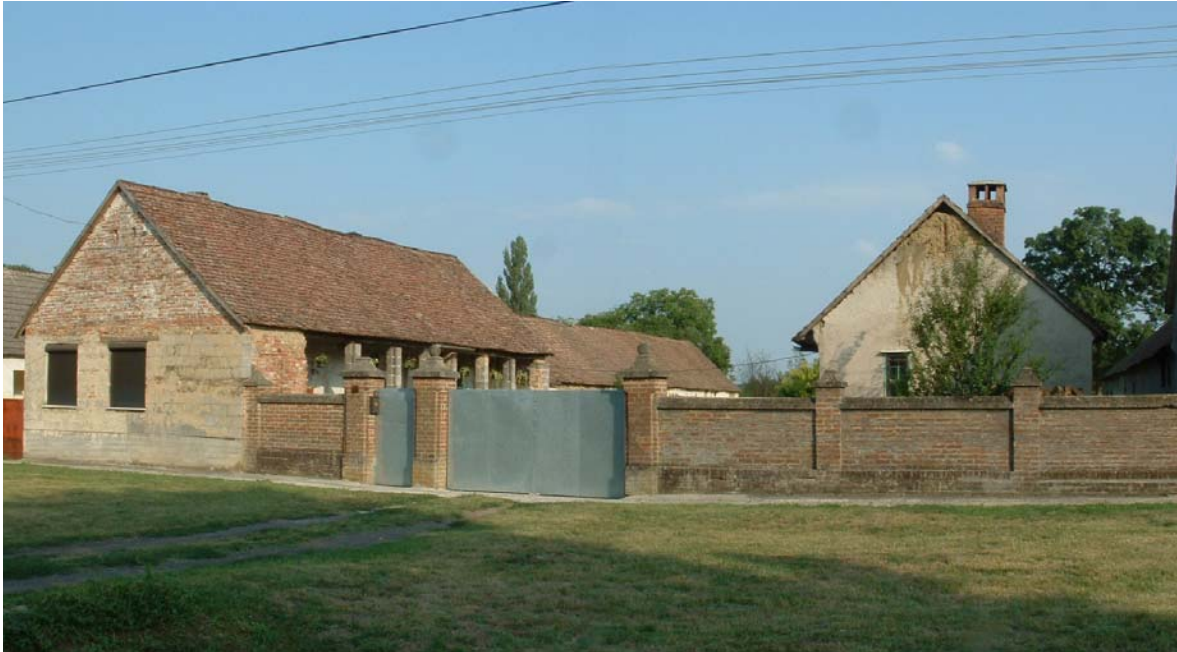
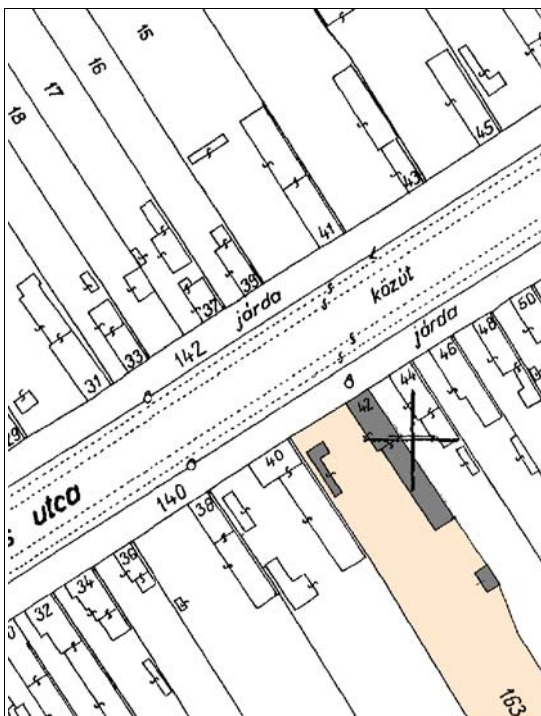
Kémes, Kossuth Lajos u. 42.	H11
Hrsz: 163	
Lakóépület melléképülettel

Nagyon szép tömegű, beépítésű együttes. A főépület több fordulóban, tájidegen, iparosított blokkokkal lett felújítva. Különösen kiemelendő a gyönyörű, de mégis egyszerű és robusztus kerítés.

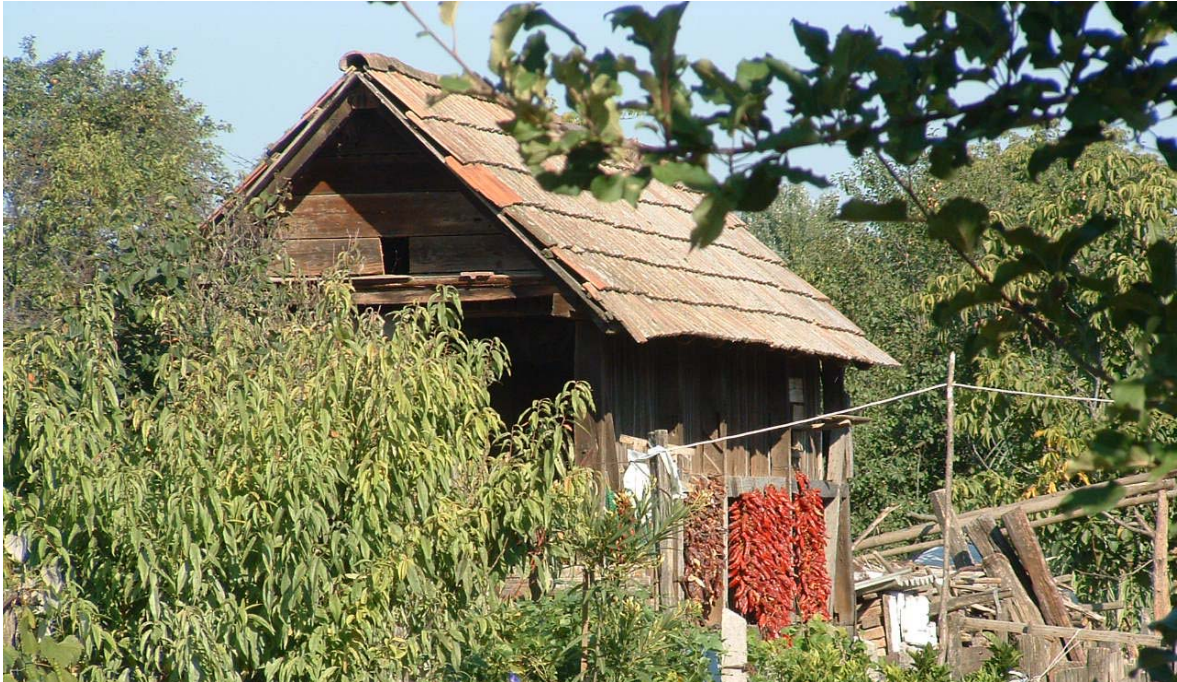
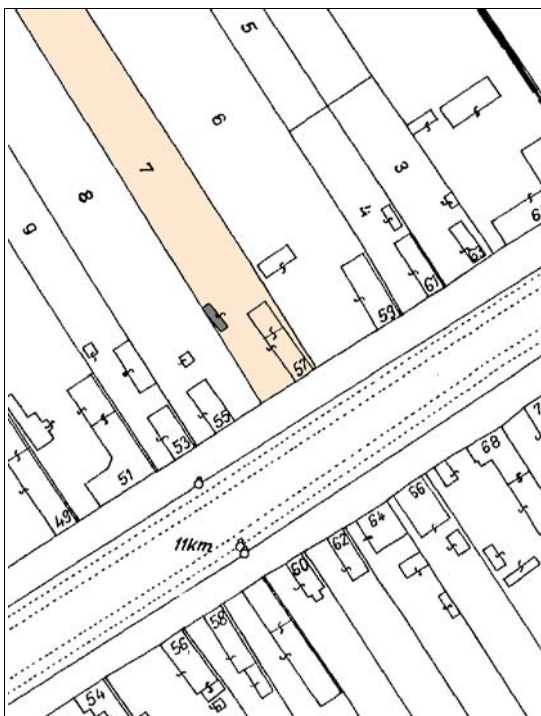
Kémes, Kossuth Lajos u. 57.	H12
Hrsz: 7	
Kukoricagóré

Kukoricagóré a vidék eltűnően lévő mezőgazdasági épülete. A jó állapotban lévő, mint a jelen példány fokozottan védendőek.

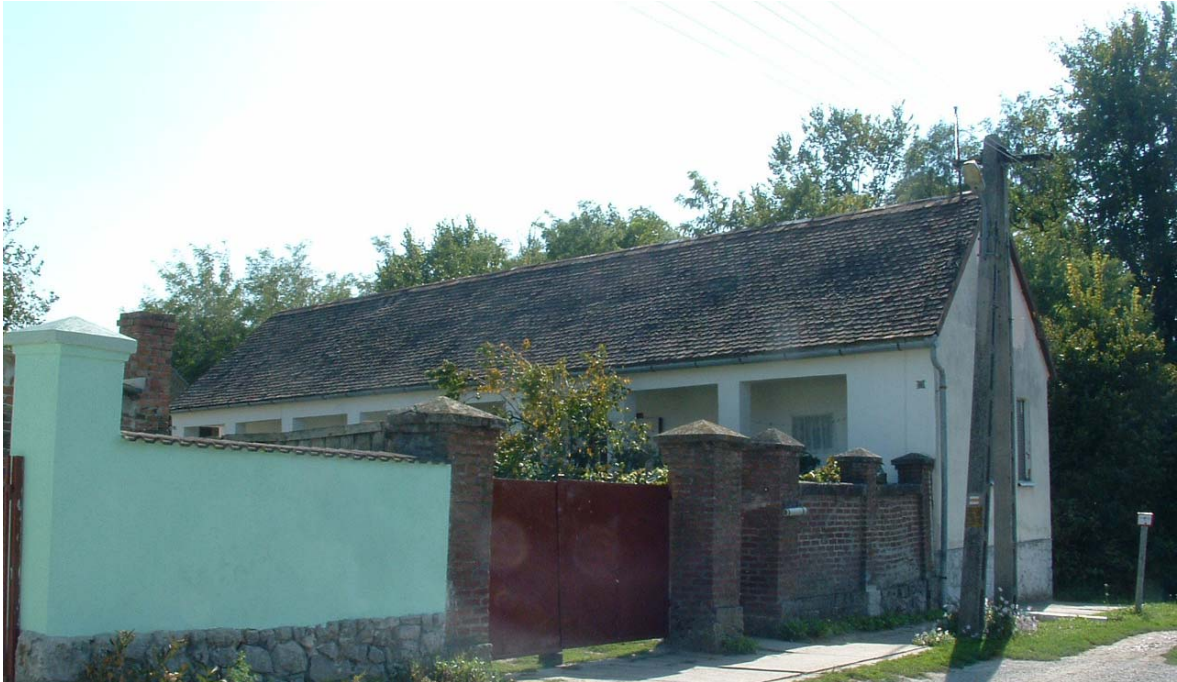
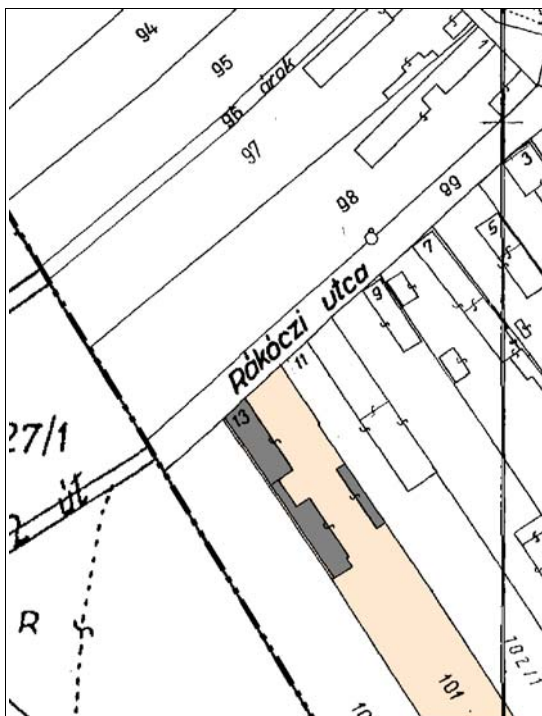
Kémes, Rákóczi u. 13.	H13
Hrsz: 101	
Lakóépület

Szép arányú, „büszke” ház, impozáns kerítéssel. Bár a részletképzések finomságai már elvesztek, de azért így is nagyon szép együttes.

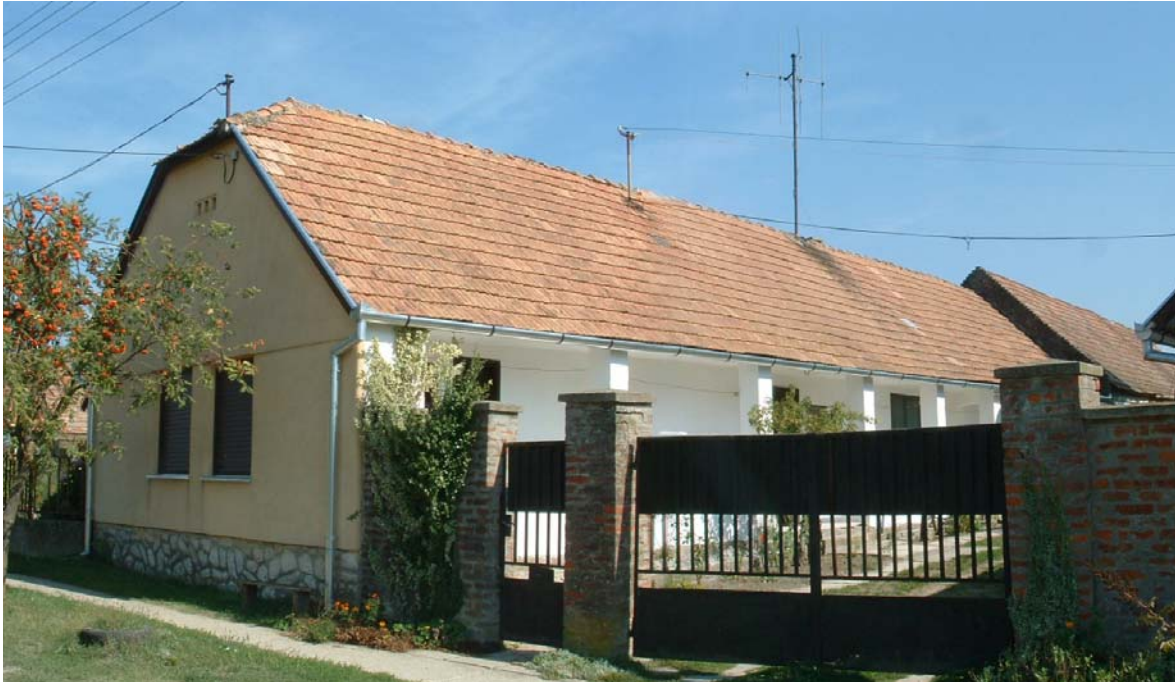
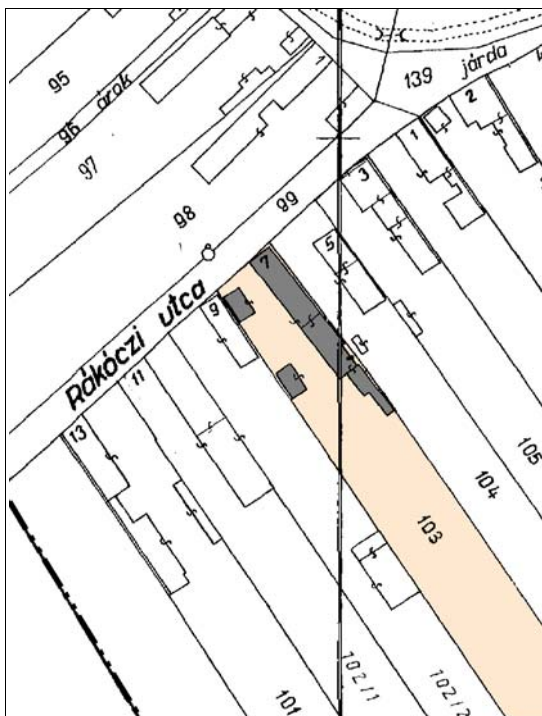
Kémes, Rákóczi u. 7.	H14
Hrsz: 103	
Lakóépület

Szép együttes. A tornácos főépület már elvesztette a részletek báját, a hornyolt cserép egy kicsit kiábrándító és túl praktikus, mint a fröcskölt utcai homlokzat, de mindez minimális erőfeszítéssel korigálható lenne.

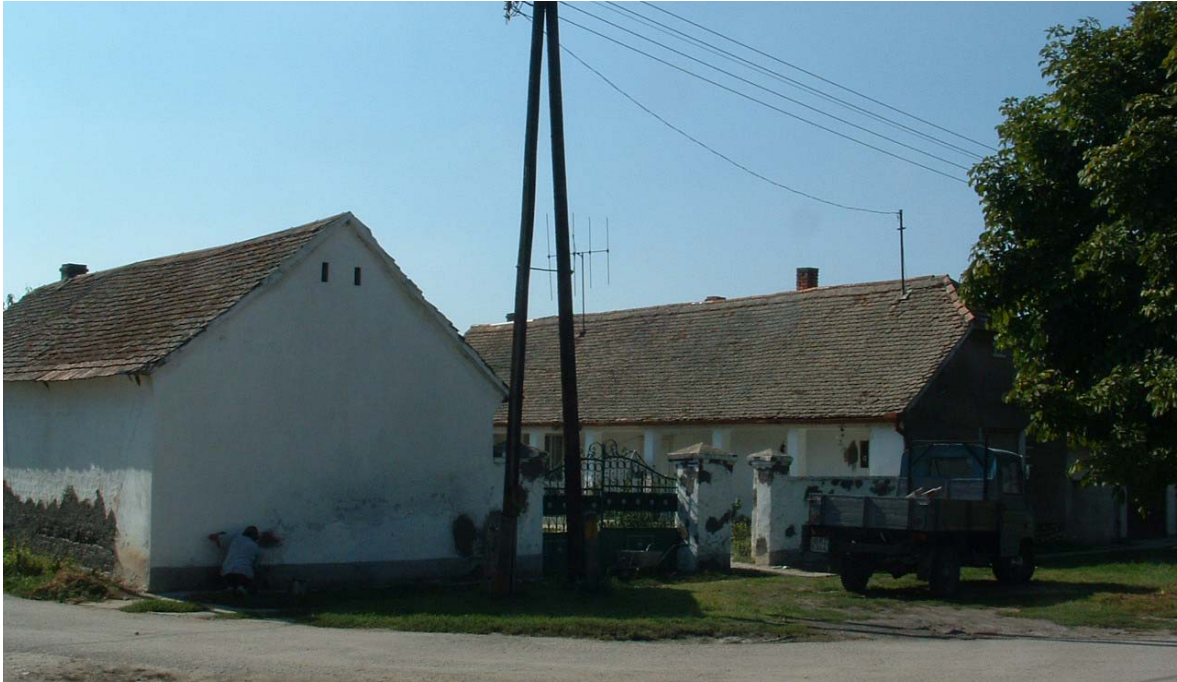
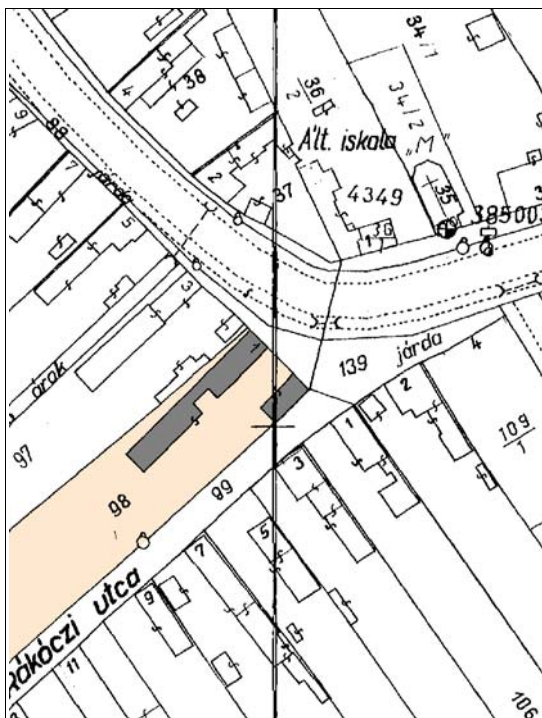
Kémes, Petőfi Sándor u. 1.	H15
Hrsz: 98	
Lakóépület

A település egyik legszebb hangulatú portája, mind a beépítést, mind az épületek tömegét tekintve. Valószínűleg – a telek helyét nézve – nagygazda portája lehetett. Szinte tökéletesen megmaradt eredeti állapotában.

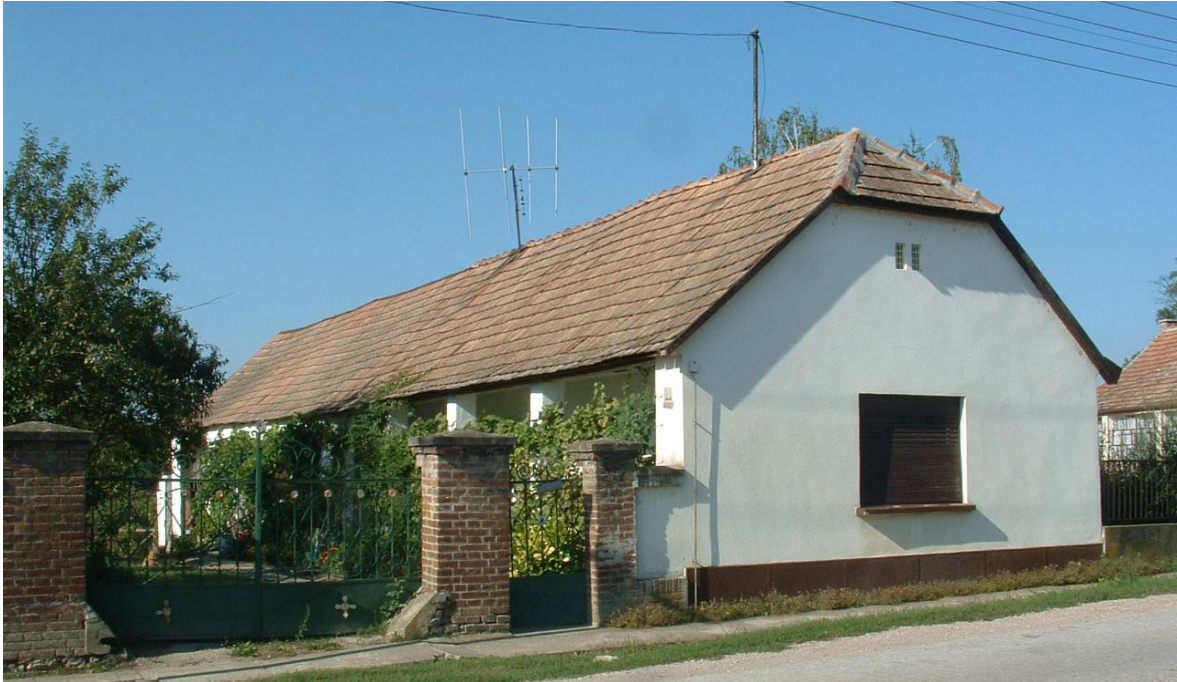
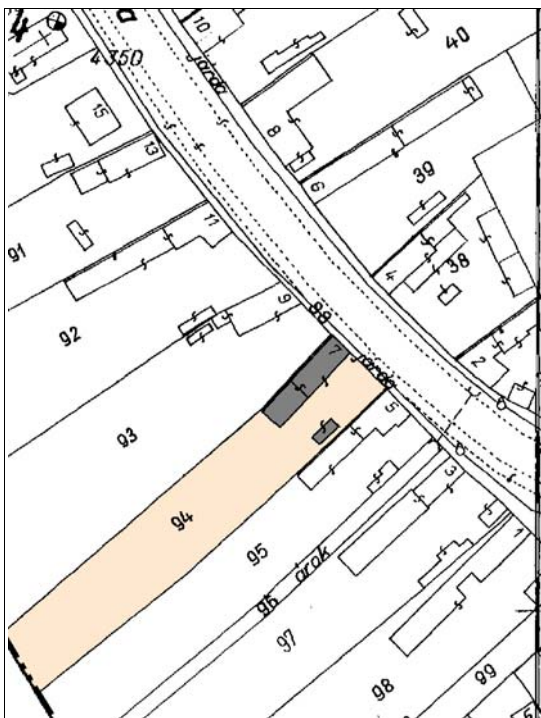
Kémes, Petőfi Sándor u. 7.	H17
Hrsz: 94	
Lakóépület

Elegáns tömegű, tornácos parasztház, téglaoszlopokkal, kontyoltan. Az utcai homlokzat ablakoztása deformálódott, de egyébként viszonylag tiszta rendben megmaradt ház.

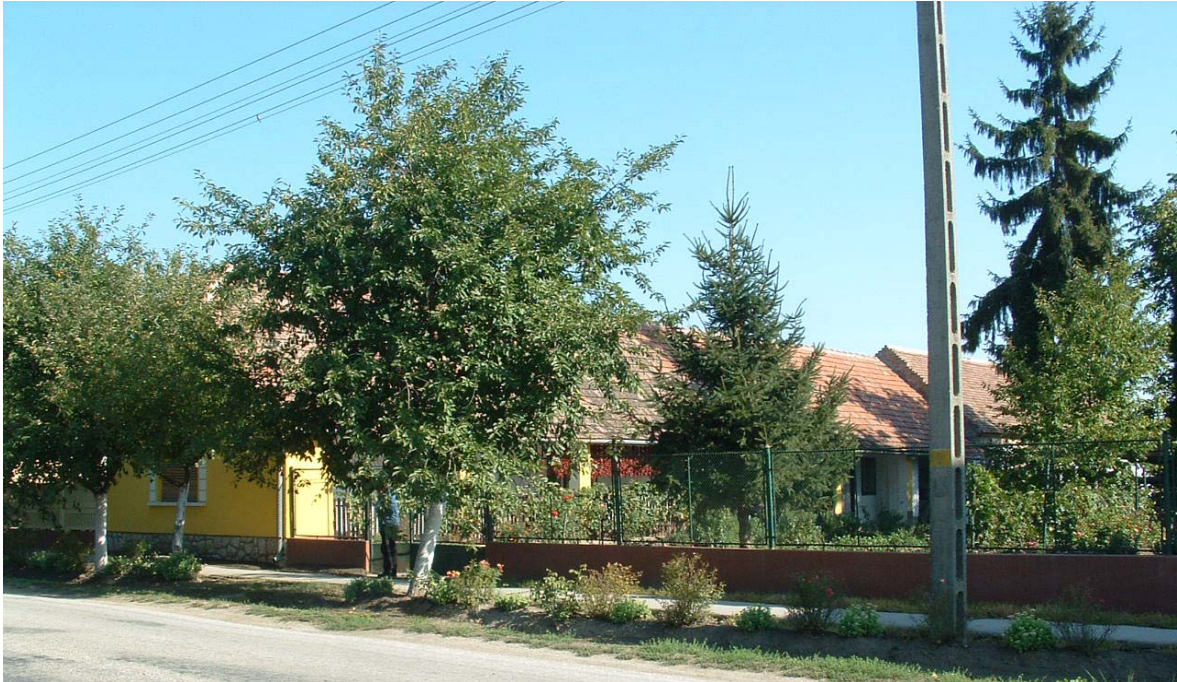
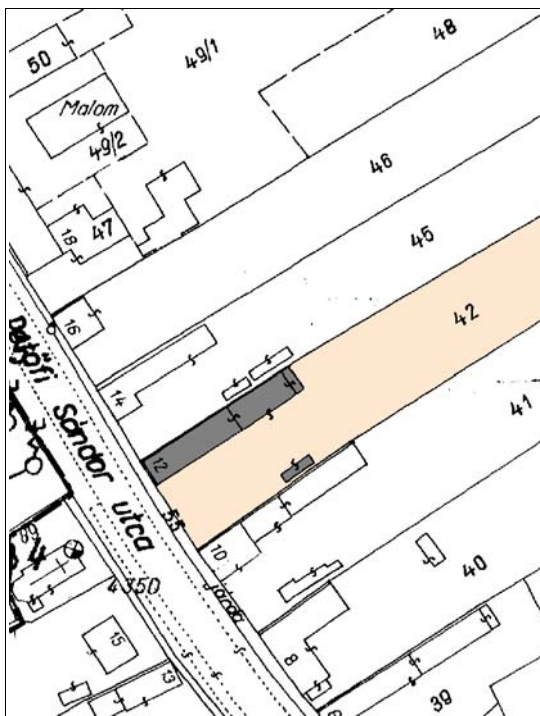
Kémes, Petőfi Sándor u. 12.	H18
Hrsz: 42	
Lakóépület

Elegáns tömegű, tornácos parasztház, téglaoszlopokkal, kontyoltan. Az utcai homlokzat ablakoztása deformálódott, de egyébként viszonylag tiszta rendben megmaradt ház.
