KÉMES KÖZSÉG

TELEPÜLÉSRENDEZÉSI TERVE
ÖRÖKSÉGVÉDELMI HATÁSTANULMÁNY

2004. NOVEMBER

ÖRÖKSÉGVÉDELMI HATÁSTANULMÁNY

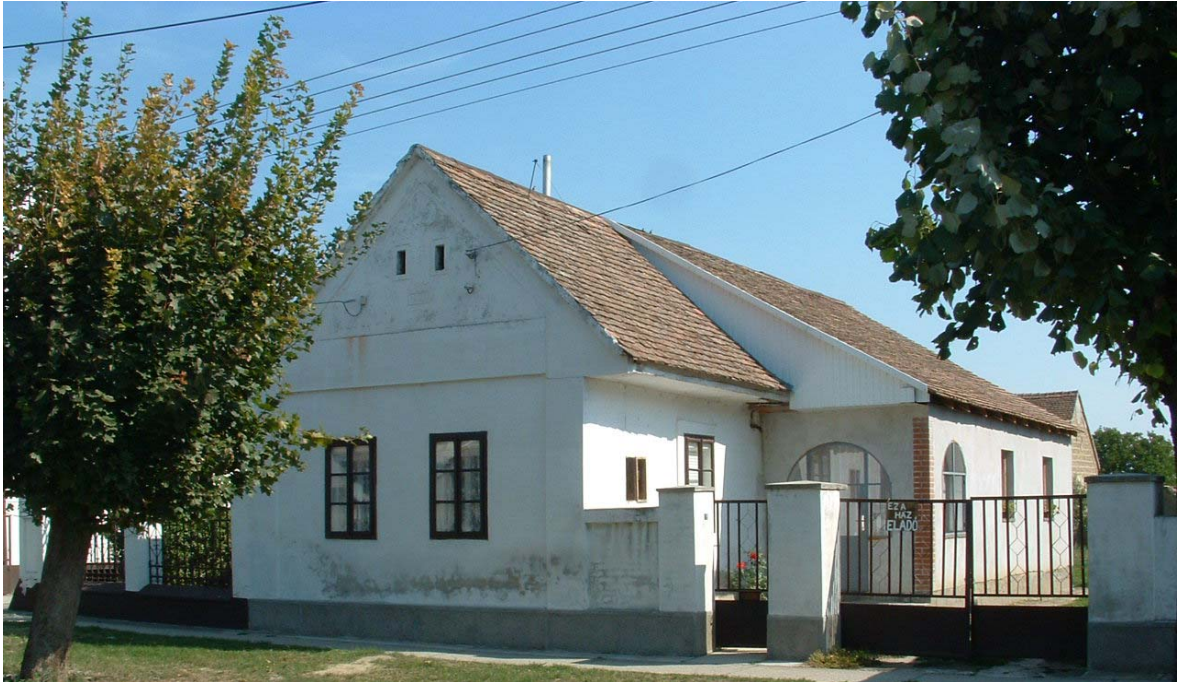
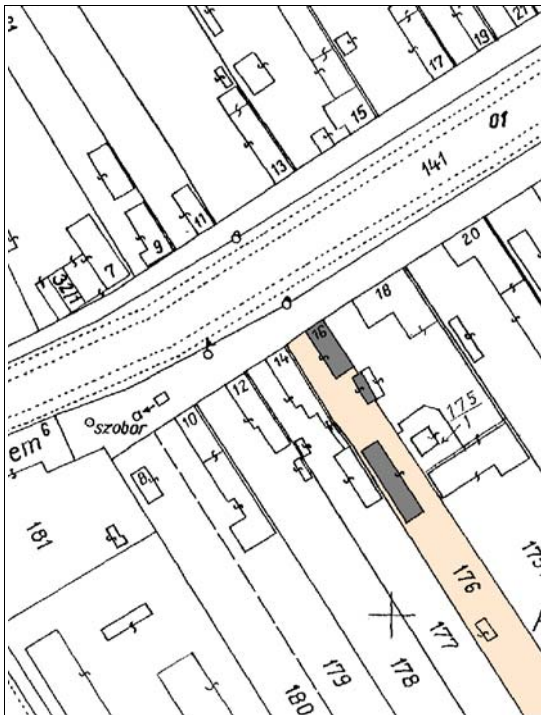
Kémes, Kossuth Lajos u. 16.	H19
Hrsz: 176.	
Lakóépület

A bődületes érzéketlenség kiállításra illő példánya. A gyönyörű ház megerősökölása. A ház homlokzati része és amit a régiből látunk, az nagyon szép.

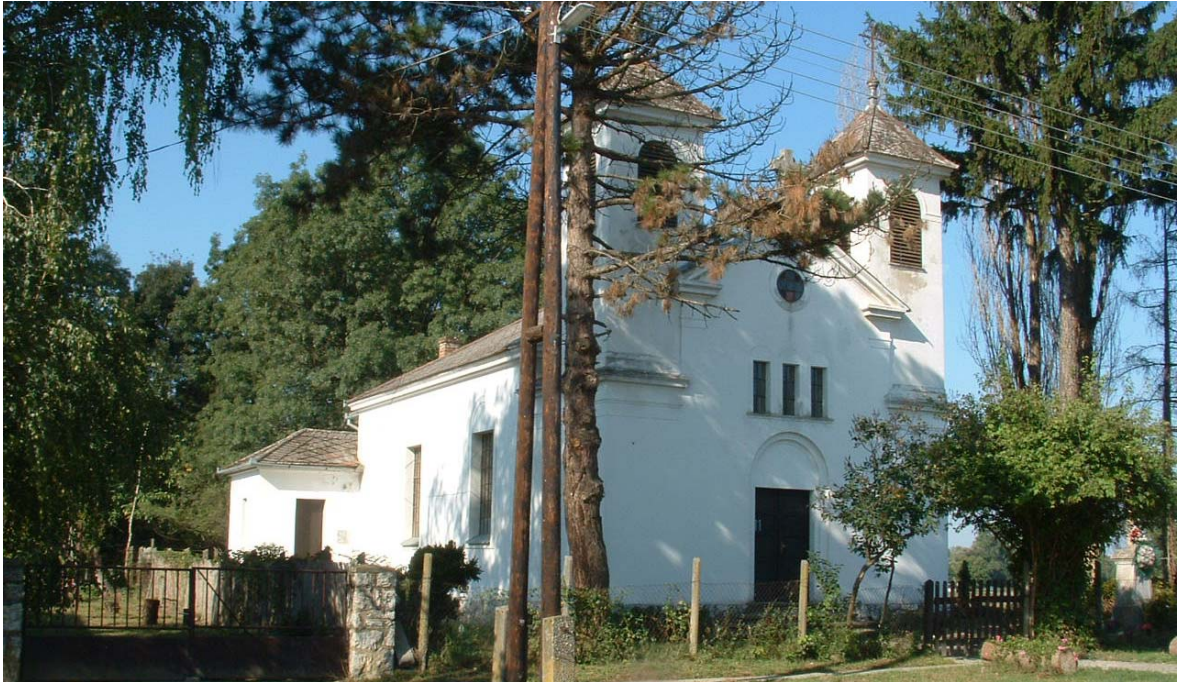
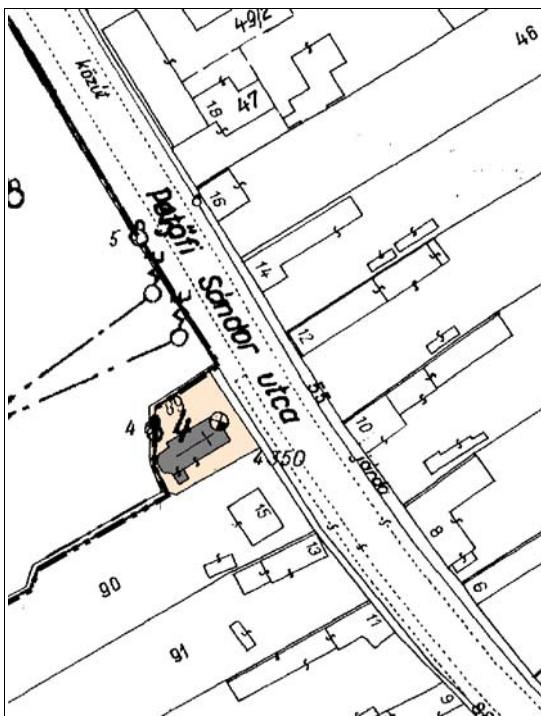
Kémes, Petőfi Sátor u.	H20
Hrsz: 89	
Görög katolikus templom

Római katolikus temploma 1931-ben Szent István tiszteletére épült és Virág Ferenc akkori pécsi püspök szentelte fel. A templom építésének lelkes apostola Sárvári József vajszlói plébános volt, akinek emlékét a templomban elhelyezett márványtábla őrzi.

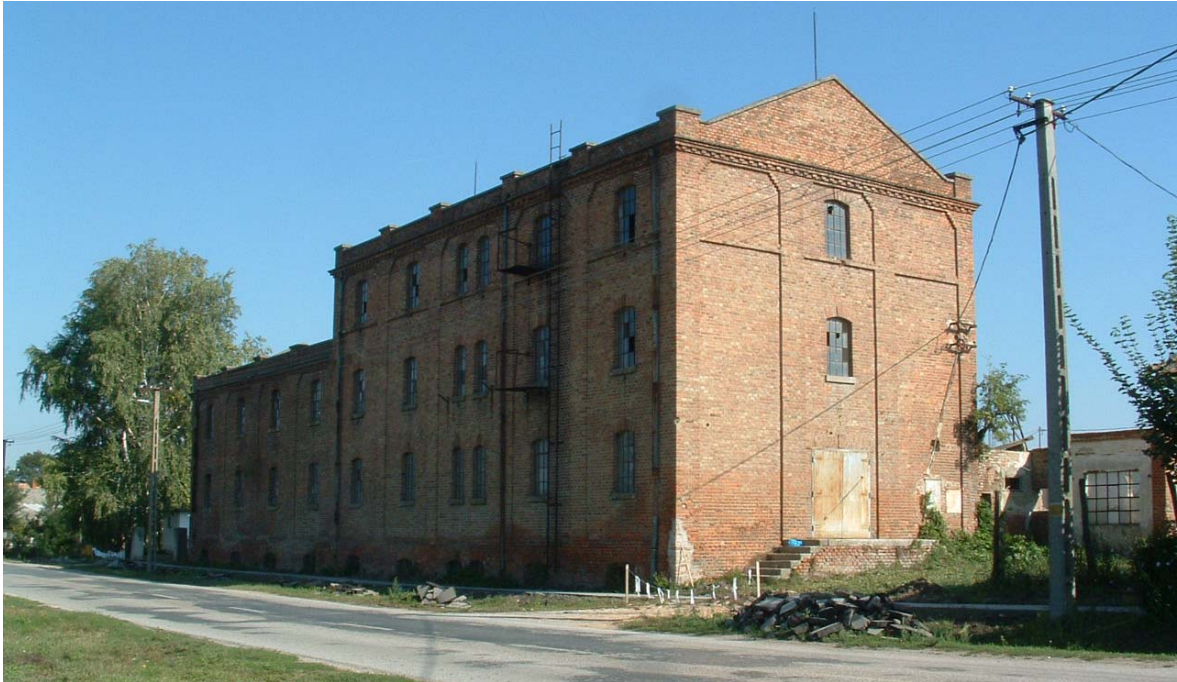
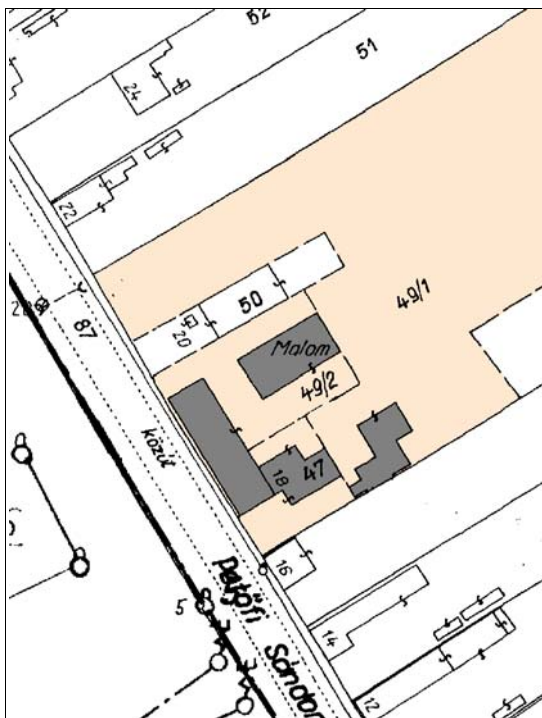
Kémes, Petőfi Sándor u. 18.	H21
Hrsz: 49/2, 47	
Malom

A milleneum idejét idéző, annak tipikus ipari építészeti stílusjegyeit magánhordozó volt malom épülete.

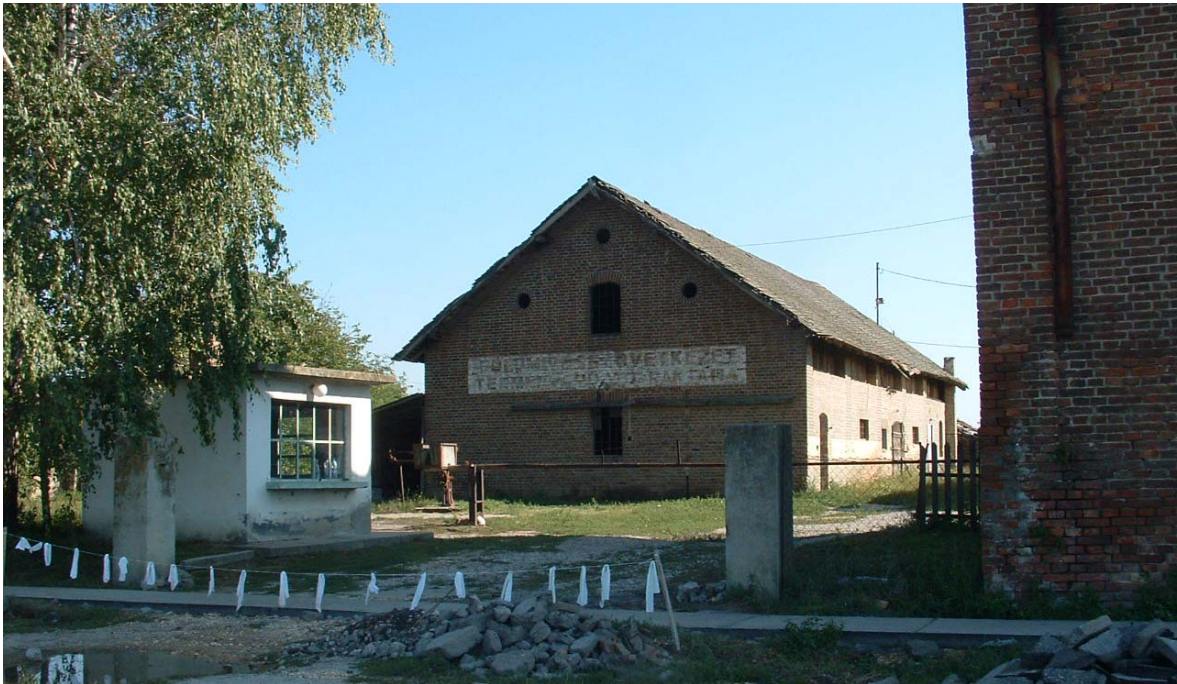
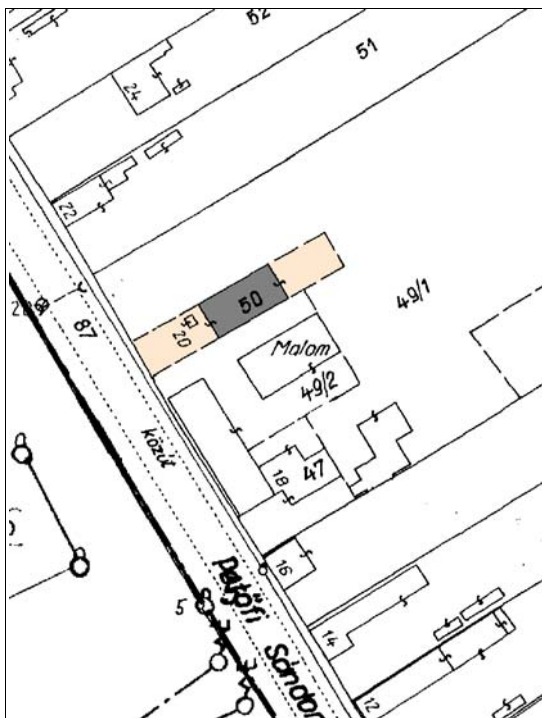
Kémes, Petőfi Sándor u. 20.	H22
Hrsz: 50	
Raktárépület

A malomhoz kapcsolódó „raktárépület” (?), hasonló stílusjegyekkel, szerényebb kivitelben.

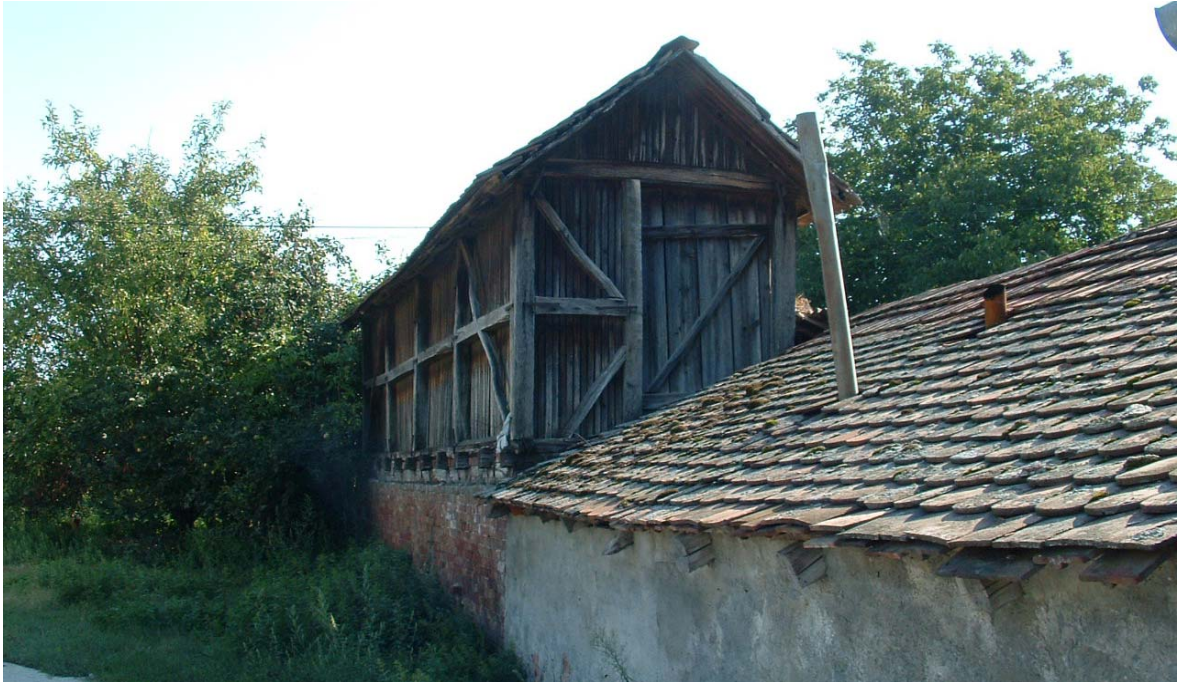
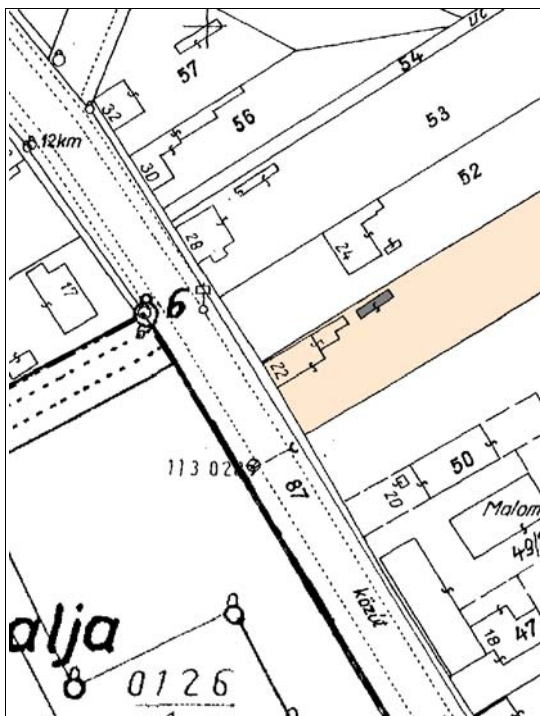
Kémes, Petőfi Sátor u. 22.	H23
Hrsz: 51	
Kukoricagóré

LEÍRÁS:
Kukoricagóré, a Baranyában elterjedt
kétszintes kivitelben.

Megjegyzés, korrekciós javaslat:
Helyi védelemre javasolt.

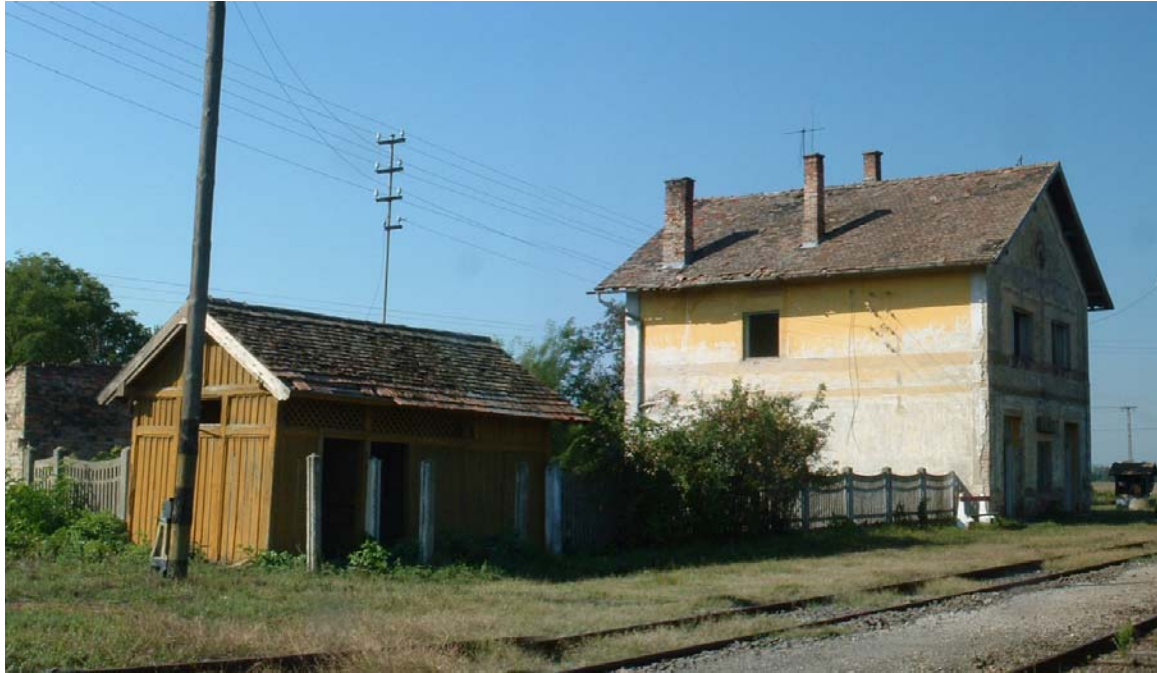
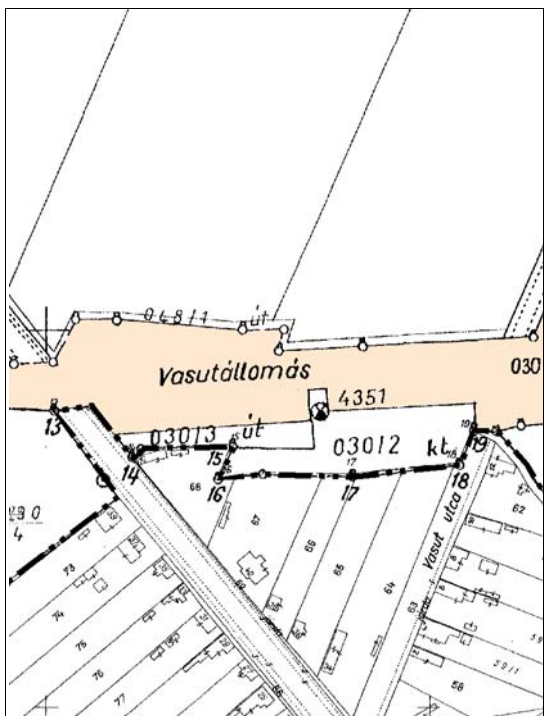
Kémes, külterület	H24
Hrsz: 030/1	
Vasútállomás és melléképületei

Az állomás épületegyüttese. Felvételi épület és állomásfőnöki lakás, valamint fa szerkezetű WC épület. A MÁV legrégibb korszakát idéző típus épületek.

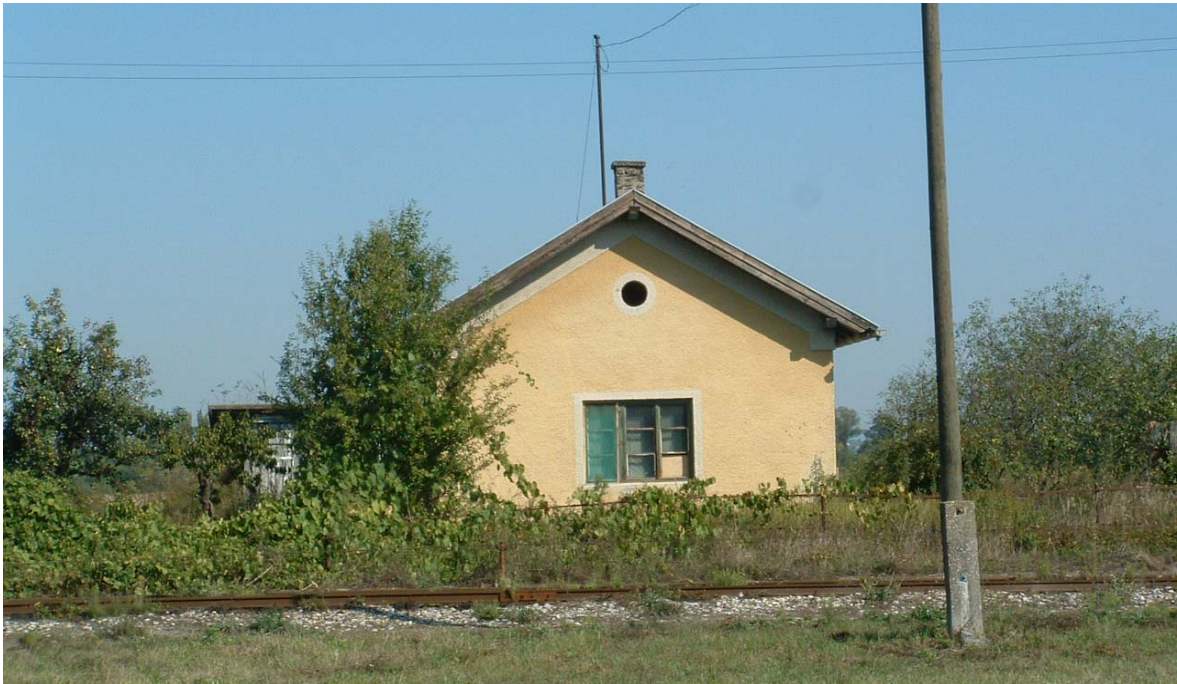
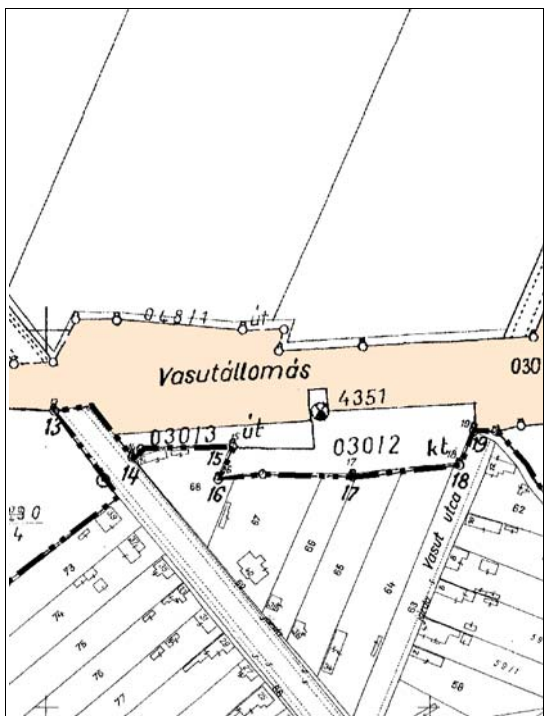
Kémes, külterület	H25
Hrsz: 030/1	
Bakterházak

Az állomás keleti és nyugati végén található klasszikus milleneum hangulatú bakterházak.
